PROGRAM KONSERWATORSKI I NAPRAWCZY DLA ZABYTKOWEGO MURU PRZY KOŚCIELE PW. NIEPOKALANEGO POCZĘCIA NMP W ŁOMNICY.

PROGRAM PRAC KONSERWATORSKICH

Opracował: mgr Bohdan Jackiewicz.

Wrocław, 28.03.2023 r.

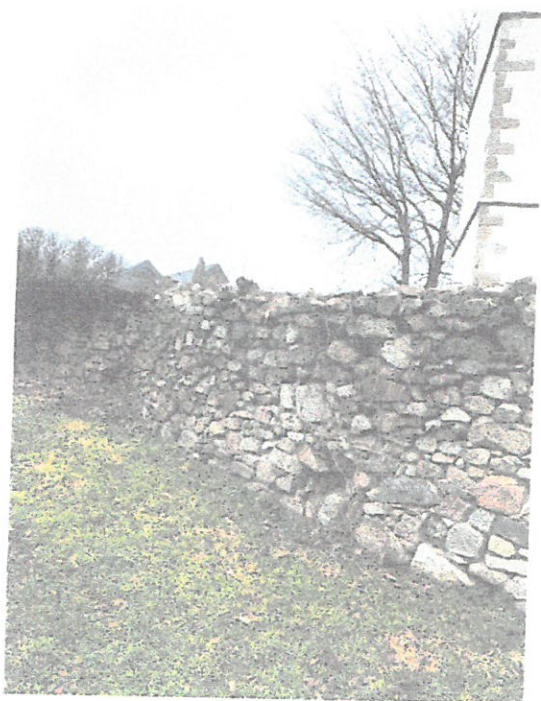
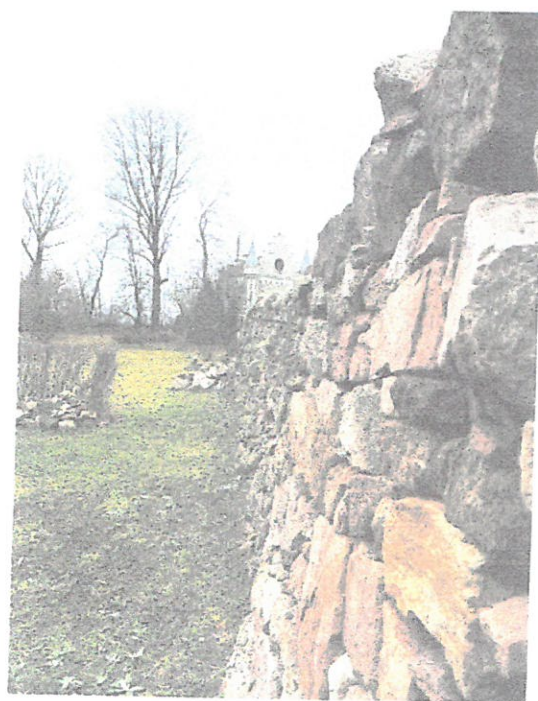
Aktualny stan zachowania 2023r. Widoczne ubytki muru - brak spoiny i kamieni, taki stan zachowania obiektu występuje prawie na całej długości muru. Widoczne spękania konstrukcyjne muru o pionowym oraz ukośnym przebiegu, rozwarstwienie spoin spajającej mur, nowe kamienie znacznie wyróżniające się w murze.

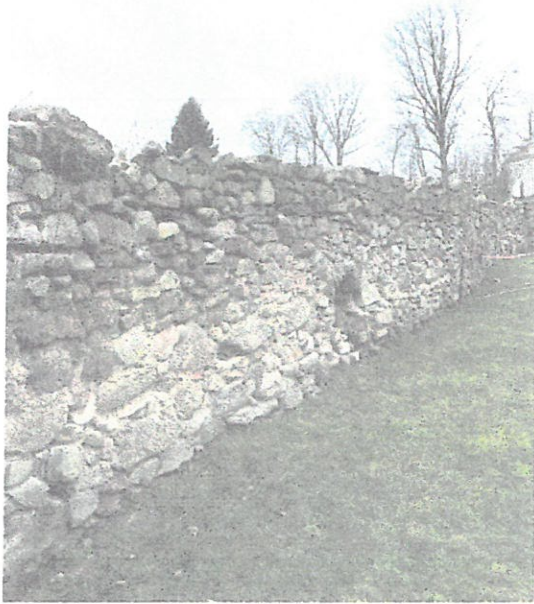
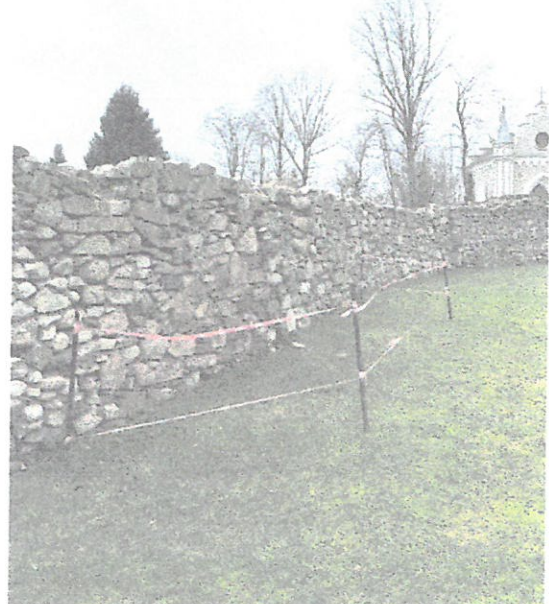
Starsze spoinowanie wymyte i wykruszone. Ubytki w spoinowaniu przyczyniają się do osłabienia konstrukcji muru. W wielu miejscach wążek jest rozluźniony a poszczególne kamienie są ruchome.

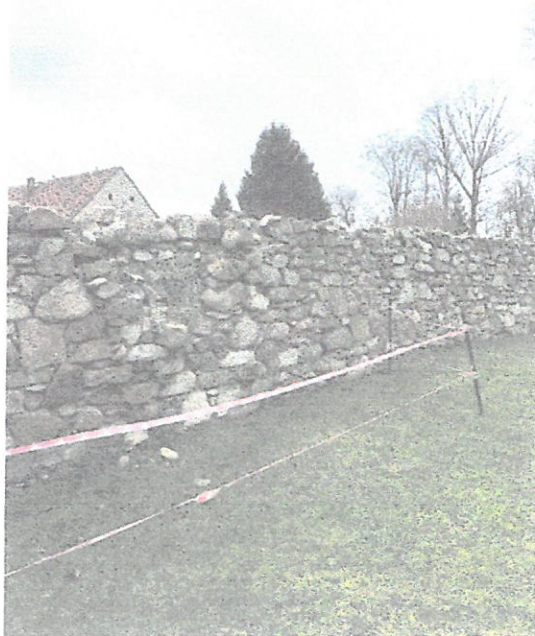
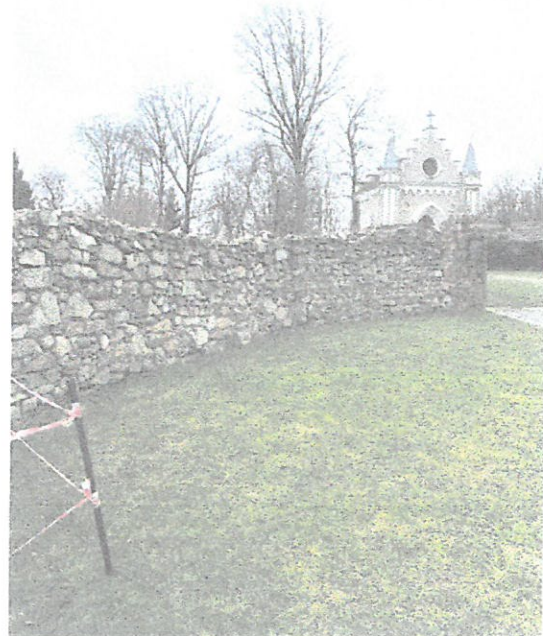
Wążki kamienne wymyte i osłabione.

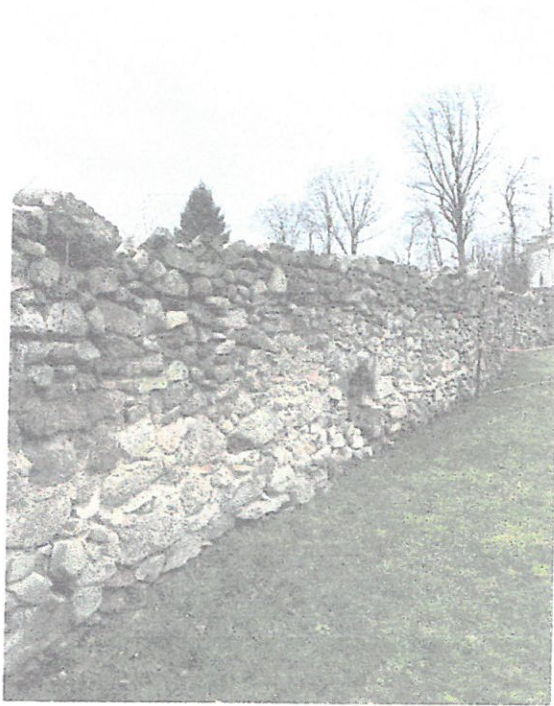
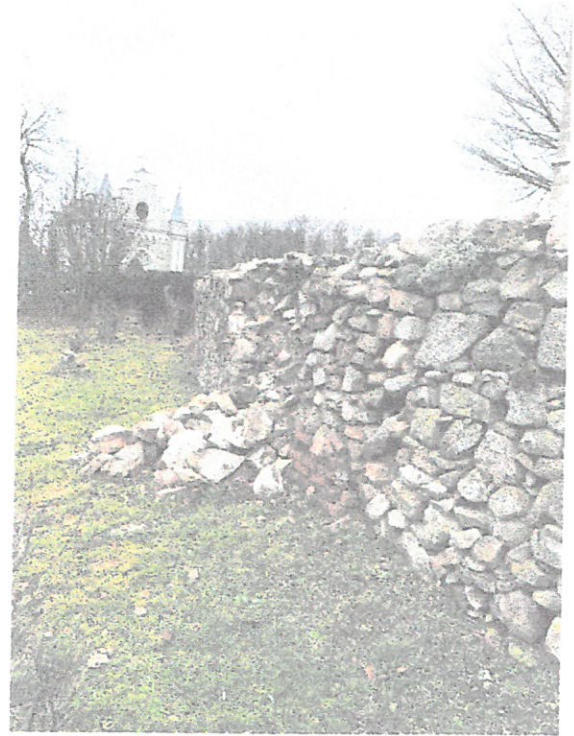
Stan zachowania obiektu , mur od strony zewnętrznej kościoła 2023 r. widoczny brak spoin , zwłaszcza w górnych i dolnych partiach muru. Widoczne spoiny z szarej, cementowej zaprawy .

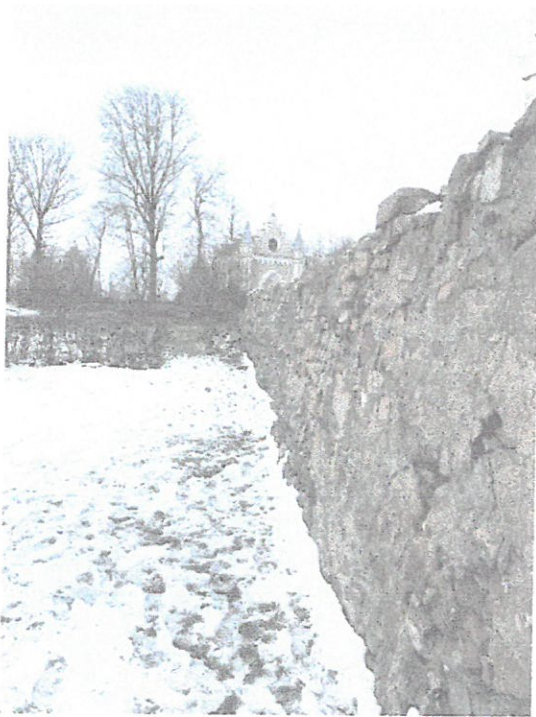
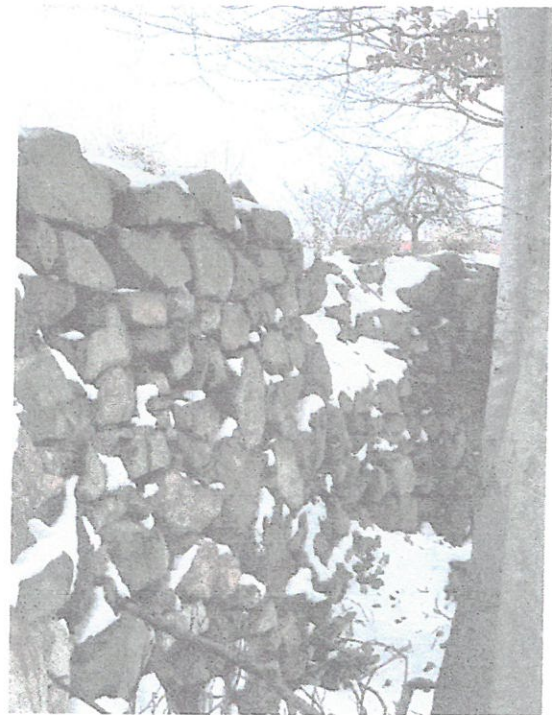
Widoczne doraźne uzupełnienia muru cegłą i zaprawą cementową.

Doraźne przemurowania ubytków i wyrw w murze wykonane cegłą należy usunąć i zastąpić kamieniem wmurowanym na zaprawie wapiennej z dodatkiem cementu.

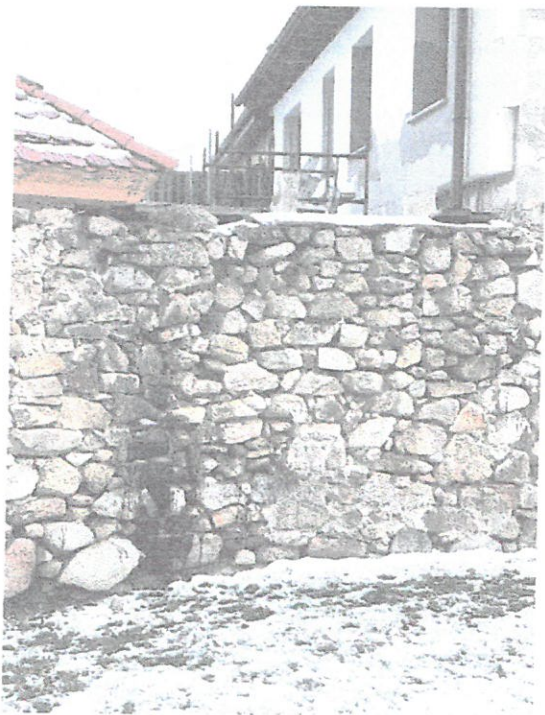
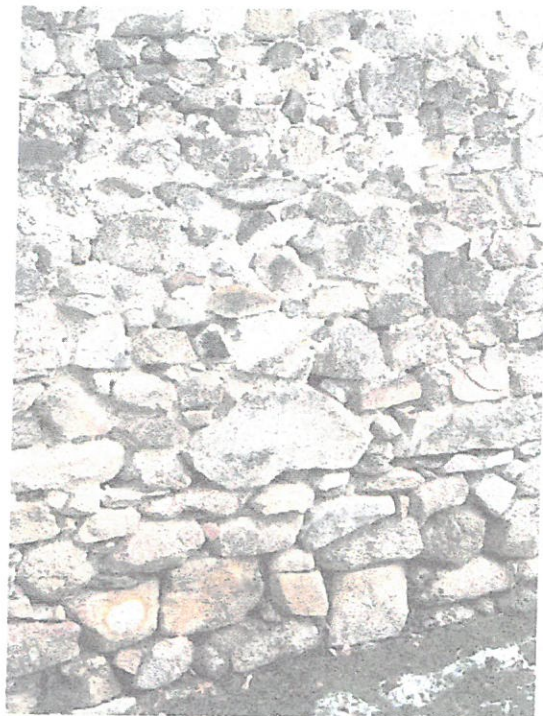
Widoczne spoinowanie mocno wyptukane, zwłaszcza w dolnych partiach muru. Znaczna część wstępu jest ruchoma i niestabilna . Widoczne smoliste zabrudzenia.

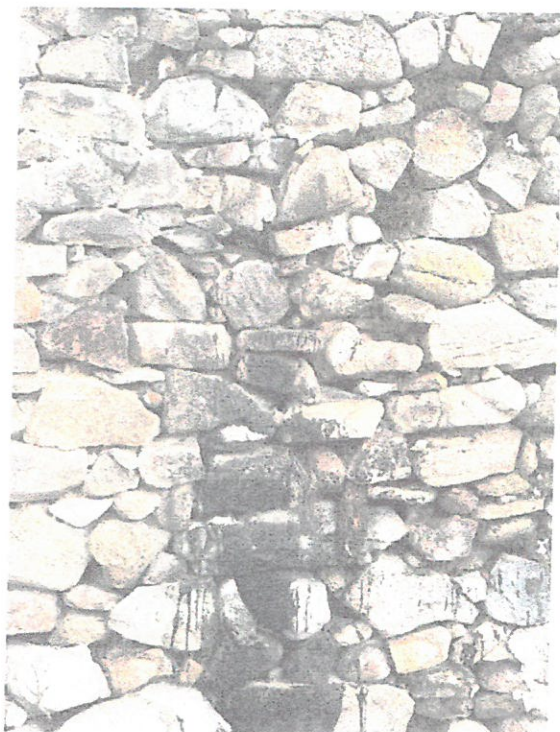
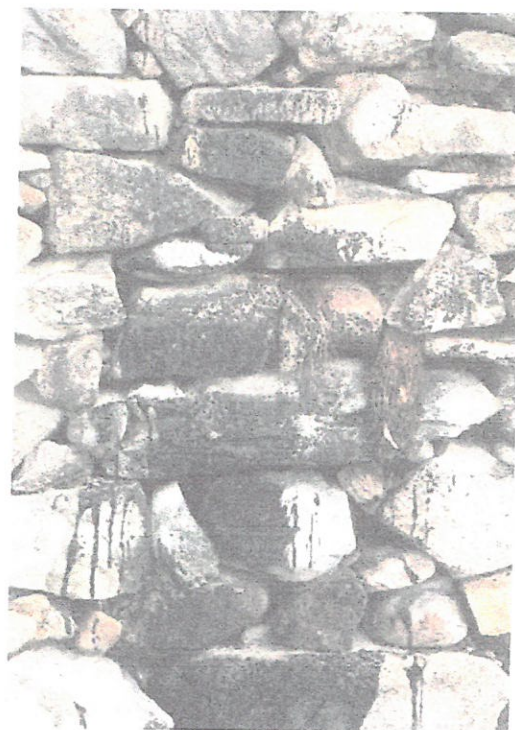
Widoczny brak spoin , zwłaszcza w dolnych partiach muru. Znaczna część wstępu jest ruchoma i niestabilna .

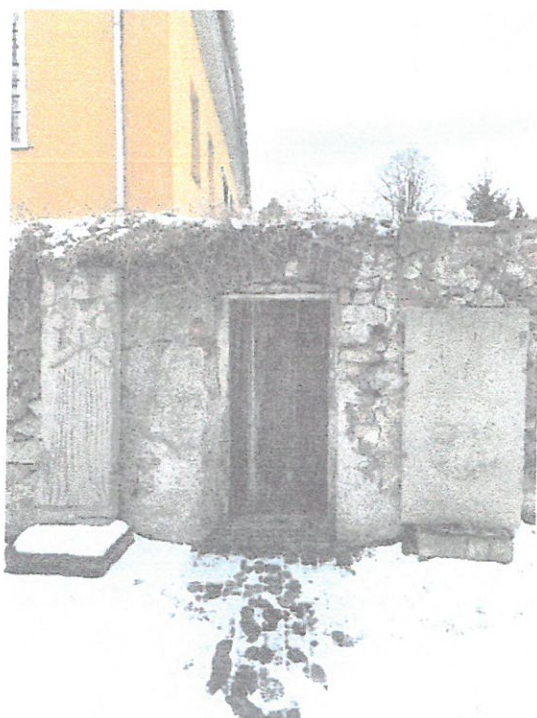
Widoczne wadliwe uzupełnienia muru spoinowane zaprawą cementową.

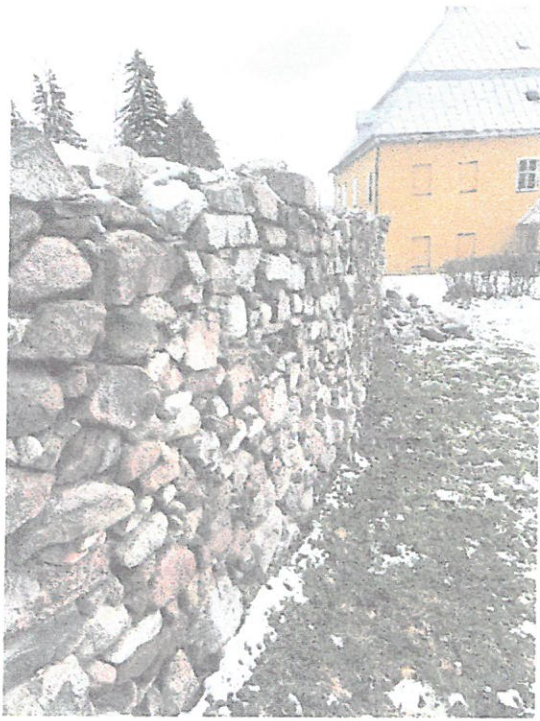
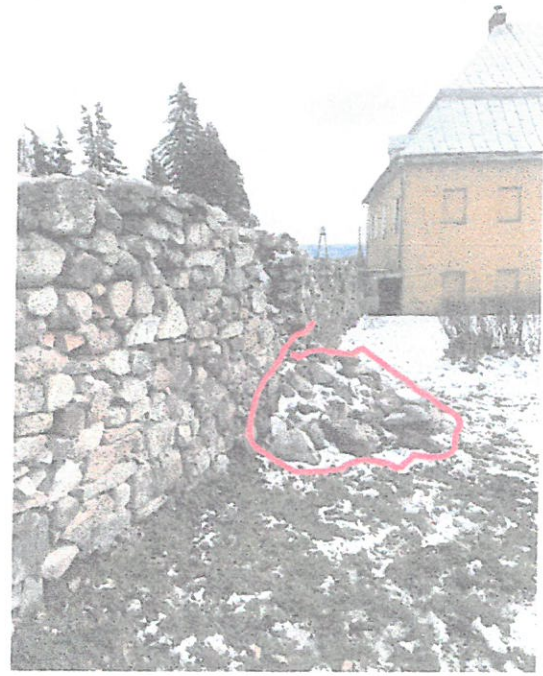
Stan zachowania obiektu przed konserwacją , poszczególne elementy wstępu ruchome . Na ziemi widoczny fragment zawalonego muru .

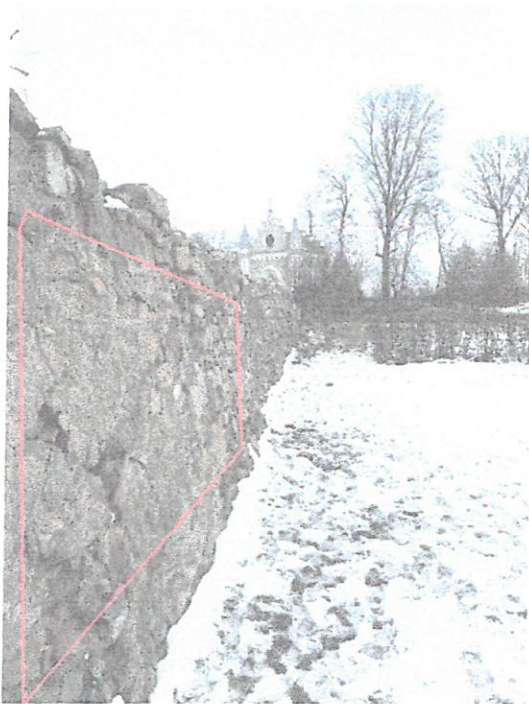
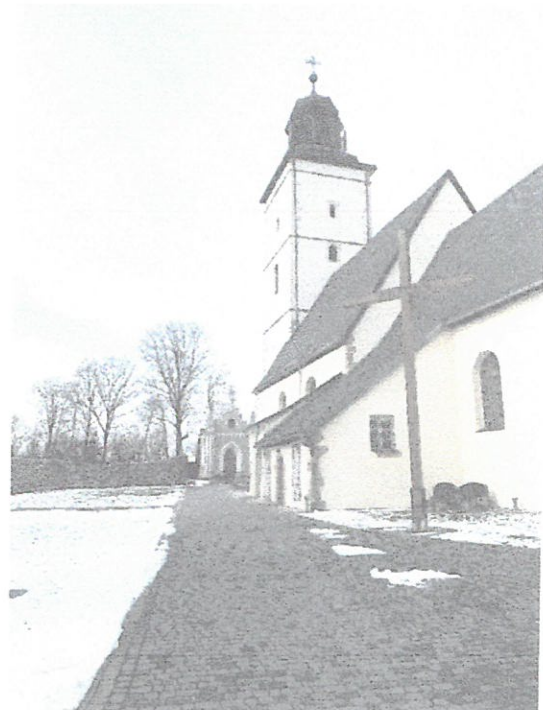
Na fotografii widoczne fragmenty cementowych tynków.

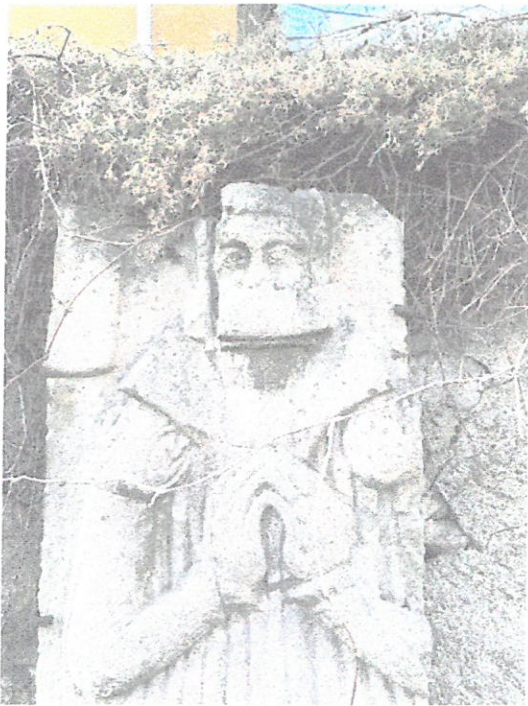
Stan zachowania obiektu . Fragment epitafium nieznannej kobiety.

18. Wykonanie konserwacji technicznej dwóch płyt epitafijnych . Zakres konserwacji kamienia należy rozpocząć od zabezpieczenia ewentualnie osypujących się partii kamienia. Prace najlepiej wykonać poprzez lokalne nasączenia miejsc znacznie zdeintegrowanych najlepiej preparatem opartym na estrach kwasu krzemowego wzmacniającym strukturę kamienia. Wszystkie pozostałości po doraźnych pracach naprawczych takich jak kity należy usunąć przez wykucie. Płyty należy oczyścić z zabrudzeń oraz patyny kamienia. Należy wykonać próby na dobór odpowiedniej i bezpiecznej dla obiektu metody. Zaleca się użycie termopary. Następnie wykonać zabieg odsalania metodą swobodnej migracji . W przypadku kiedy badania wykażą zasolenie kamienia zabieg należy przeprowadzić kilkakrotnie. Odczyszczony i odsolony kamień należy poddać impregnacji wzmacniającej strukturę, stosując preparat oparty na estrach kwasu krzemowego. Po zakończeniu prac konserwatorskich obiekty należy ekspozować w stabilnych warunkach np. pod zadaszeniem.

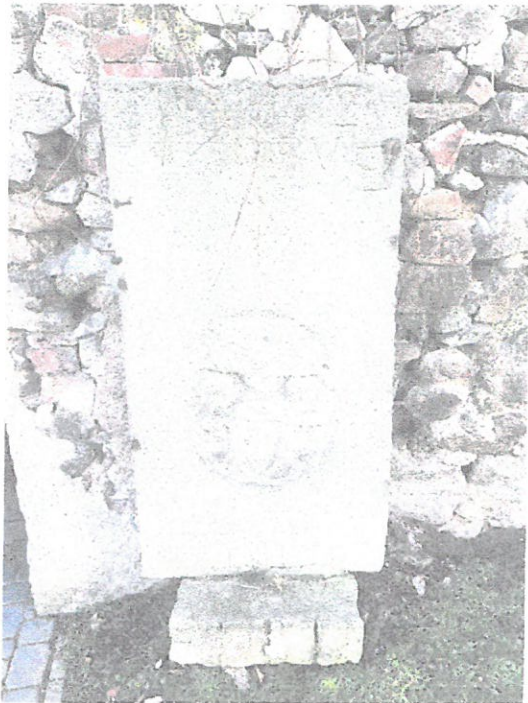
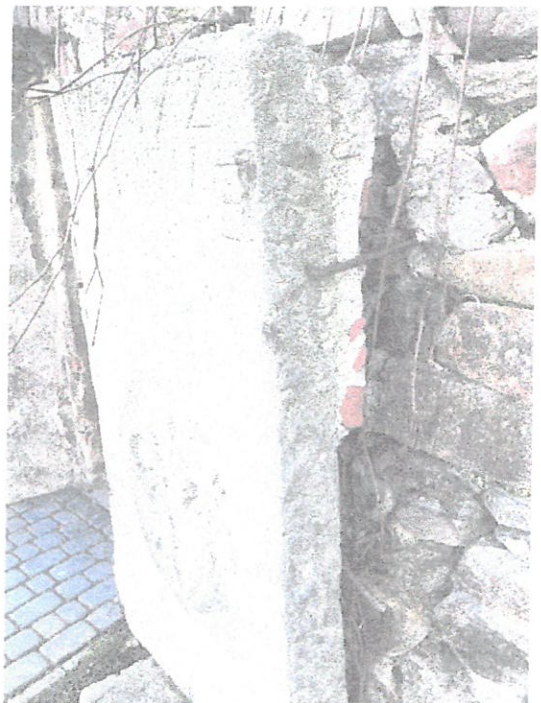
Stan zachowania obiektu . Płyta kamienna , epitafium nieznannej osoby z rodu Von Zedliz, usytuowanej w murze .
